# 令和4年度 管内事故事例

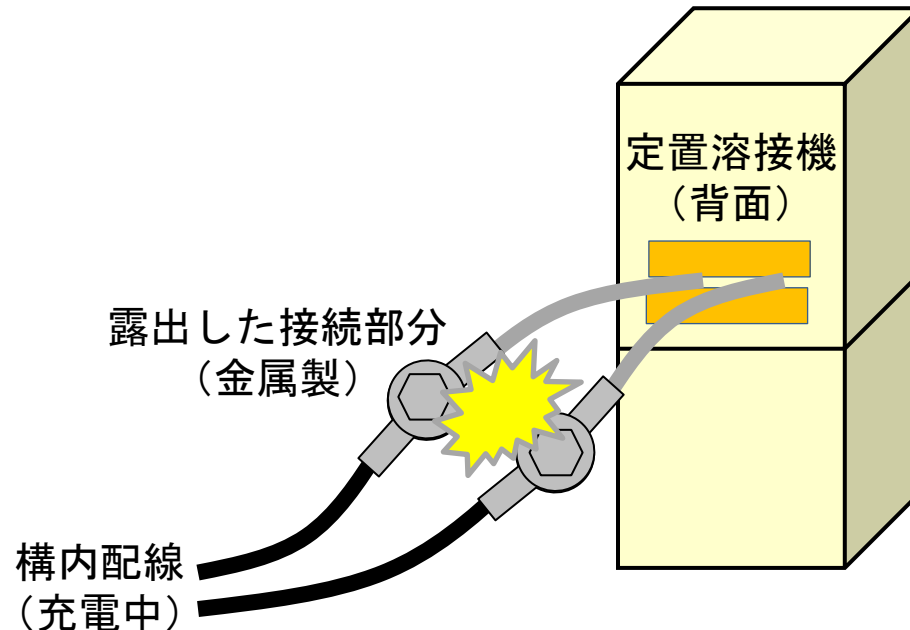
- ・ 被災者は定置溶接機の電源ケーブルと構内配線を接続する作業を行っていた。
- ・ 構内配線は、ブレーカーの位置が特定されておらず、充電した状態だった。
- ・ 被災者は、定置溶接機の電源ケーブルと構内配線を接続した後、金属製の接続部分に絶縁テープを巻きつけようとした。
- ・ 被災者は、接続部分に絶縁テープを巻き付けようとした際、充電された接続部分2相を両方の掌にて同時に触れた（推測）ため、感電した。
- ・ 被災者は絶縁手袋などの絶縁用保護具を着けておらず、素手で作業を行っていた。
- ・ 事故発生時の作業について、主任技術者は把握していなかった。

- ・被災者は、活線状態で作業を行った。
- ・被災者は絶縁手袋などの絶縁用保護具を着けておらず、素手で作業を行っていた。

- ・保全担当者が該当する設備のブレーカーのOFFを確認する。
- ・電気の知識がある者が活線であるかの確認を検電器、テスターを用いて行う。
- ・作業関係者は、主任技術者へ事前計画を提示し、内容を把握してもらう。

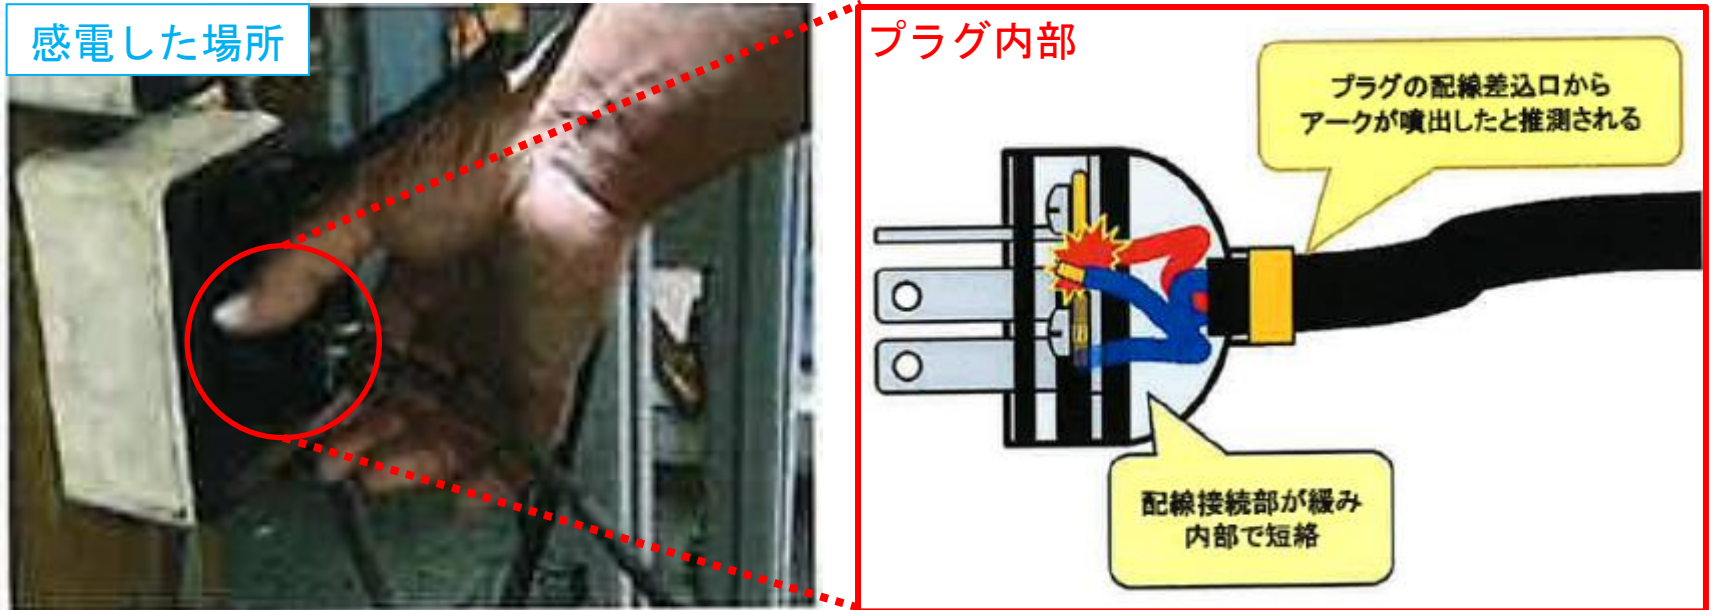
- ・被災者は、コンセントに接続されたコイル巻取機を移動させようとした。
- ・コイル巻取機を移動させようとする移動先へは配線の長さが不足するため、別のコンセントから電源を確保するべく、プラグを素手で引き抜いた。
- ・プラグを引き抜いた瞬間、プラグ内部からアークが発生し、右手小指付近が黒く変色した。
- ・プラグ内の配線接続は圧着端子が使用されておらず、環状にしたより線を端子にビス留めしたものを使用していた。
- ・コイル巻取機は移動して使用するため、プラグの抜き差しや移動の頻度が多く、長期間の繰り返しによってプラグ内部で接続ネジが緩み、より線が外れて感電に至った。（推測）

- ・プラグ内の配線接続は圧着端子が使用されておらず、環状にしたより線を端子にビス留めしたものを使用していた。
- ・コイル巻取機は移動して使用するため、プラグの抜き差しや移動の頻度が多く、長期間の繰り返しによってプラグ内部で接続ネジが緩み、より線が外れて感電に至った。（推測）

- ・電源プラグ及び配線の外観点検、内部の配線接続部を確認し、圧着端子が使用されていない箇所は、同日、圧着端子を取付けるとともに増し締めを実施した。
- ・配線の接続（固定）、コンセントプラグの抜き差し等、機器の安全な取扱方法について教育を実施した。

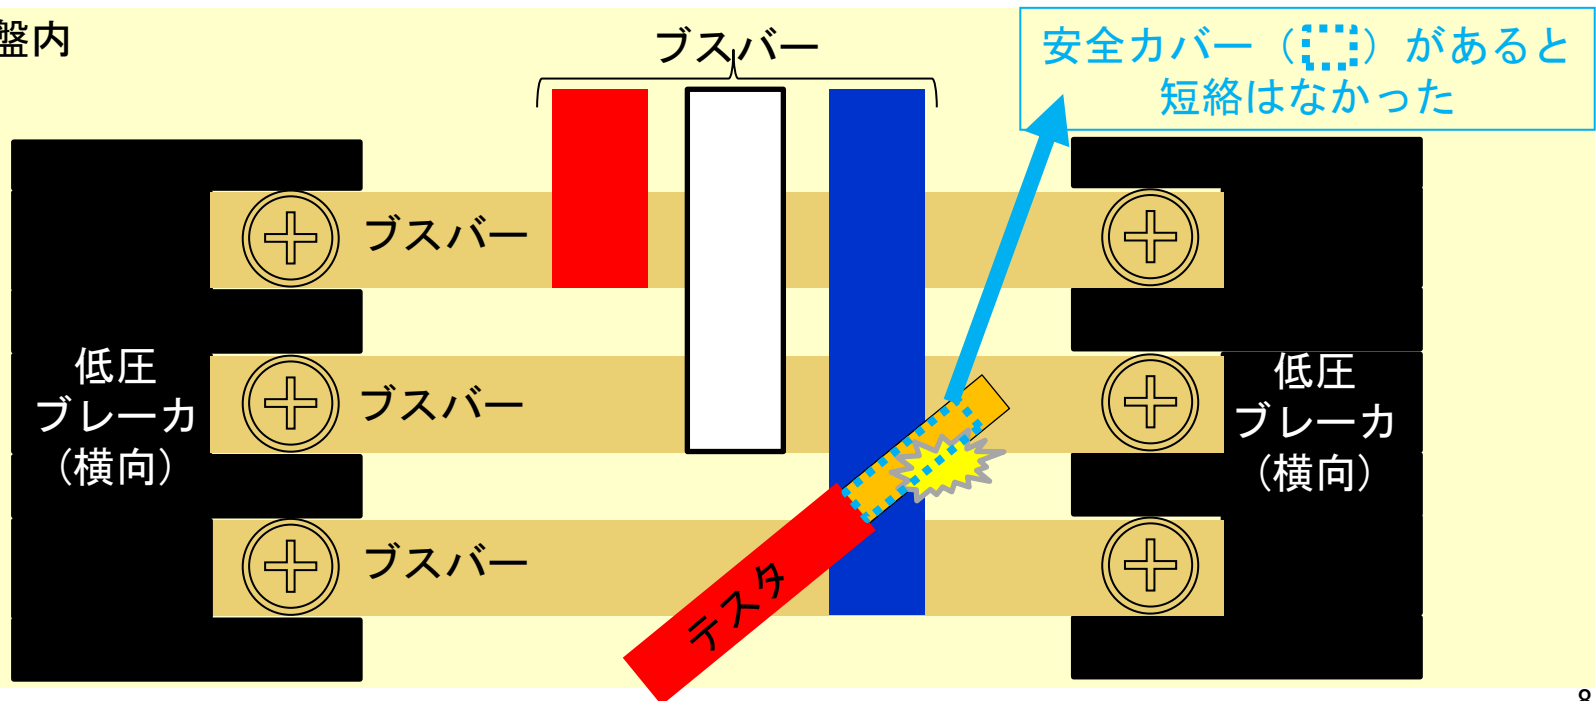
分電盤内

- ・ 被災者は、分電盤内部の電圧調査・確認作業を行っていた。
- ・ 被災者が電圧調査に使用していたのはテスタであった。
- ・ テスタの先端は安全カバーが外れていたため、金属部分が比較的長く露出した状態だった。
- ・ 被災者は、不注意でテスタの先端の金属部分をブスバー3相中、2相にまたがるように接触させたところ、アーク放電が発生して相間短絡が発生した。（推測）
- ・ 相間短絡によって短絡電流が回路を流れてブスバーが発熱し、ブスバーに触れていた被災者は火傷を負った。（推測）
- ・ 被災者の絶縁手袋など絶縁用保護具着用状況は不明。
- ・ 事故発生時の作業について、主任技術者は把握していなかった。

- ・被災者は、テストの先端（金属製）でブスバー2相を短絡した。
- ・被災者は、先端の安全カバーが外れたテストを使用していた。

- ・作業関係者は、作業内容を事前に主任技術者へ連絡し、立合いのもと作業を行う。
- ・主任技術者は、使用する道具の作業前点検の実施など安全確保に必要な内容を作業関係者に指導する。

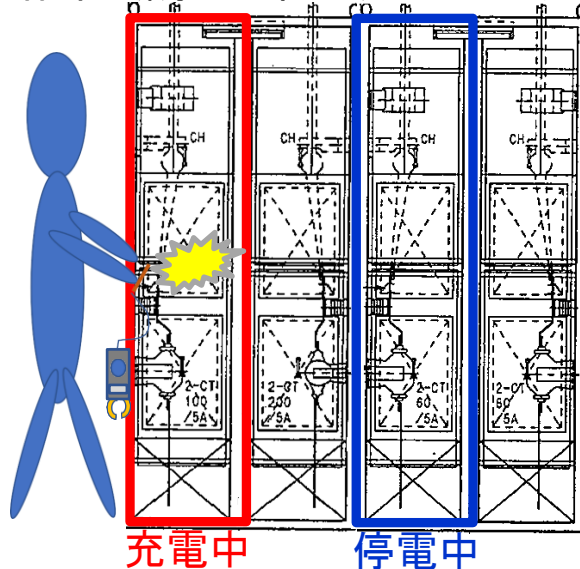
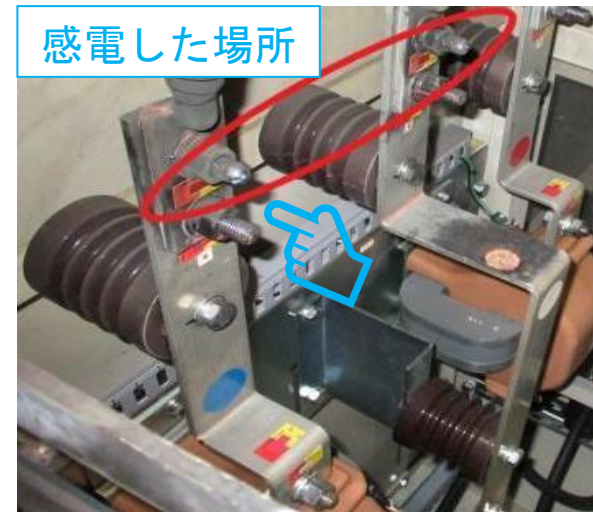
- ・ 被災者は、工事完了した高圧電気き電盤の絶縁耐力試験のために、確認作業を行っていた。
- ・ 被災者は、電気室に1人で入った。
- ・ 被災者は、充電中の高圧電気き電盤の扉を開け、無電圧であることを確認するために、低圧用のテスタを充電部に近づけたところ、アーク放電が発生して顔や手に火傷を負った。
- ・ 電気室内の高圧電気き電盤は、見た目が同じ形状のものが複数あったが、充電中のものと停電中のものが混在していた。（被災者が間違えたと推測）
- ・ 電気室内の高圧電気き電盤が、充電中もしくは停電中について、明示は無かった。（工事中は表示により明示していたが、完了とともに外したため、表示は外していた。）
- ・ 被災者は、絶縁手袋など絶縁用保護具は着用していなかった。

- ・被災者は現場確認する高圧電気き電盤を間違え、充電中のものに近づいた。
- ・被災者は高圧充電部の無電圧確認に低圧用テストを使用した。
- ・被災者は絶縁手袋などの絶縁用保護具を着けていなかった。

- ・送電中の高圧盤には「送電中」表示によって明示し、充電部に対する注意喚起を図る。
- ・高圧回路の無電圧確認は高圧検電器を確実に使用するとともに、高圧活線近接警報器の携帯と絶縁用保護具を確実に使用する。
- ・高圧盤での作業（調査も含む）は2人以上で行い、誤った行動を制止できるよう配慮する。

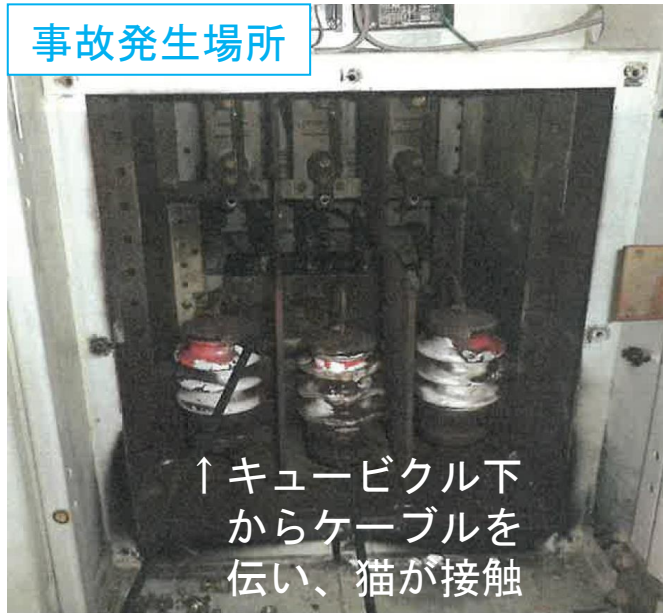
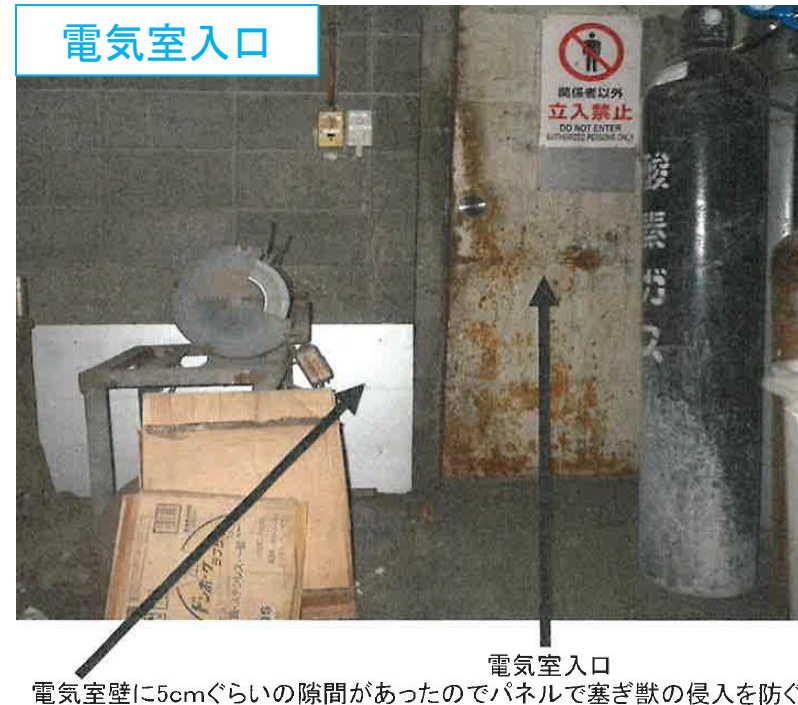
- ・ 電気室壁面に5cm程度の穴が空いていた。
- ・ 猫は壁面の穴から電気室に入り、ケーブル引通し用の孔からケーブルを伝ってキュービクル内部に侵入したところ、充電部に接触して短絡事故が発生した。
- ・ 責任分界点にはSOGが設けてあったが、短絡事故のため、一般送配電会社によって再閉路が実施された結果、発生箇所に猫がひっかかったままであったことから、再閉路が失敗した。

- ・電気室の壁面には、猫を始めとする鳥獣が外から侵入できる孔が空いていた。

- ・電気室の壁面にあった隙間を塞いで鳥獣の外からの侵入を防ぐ。
- ・キュービクル内部に立ち上がるケーブルを引通している孔の入口には詰め物（網など）を詰めて、室内に万一鳥獣が侵入しても充電部に接触することがないように配慮する。

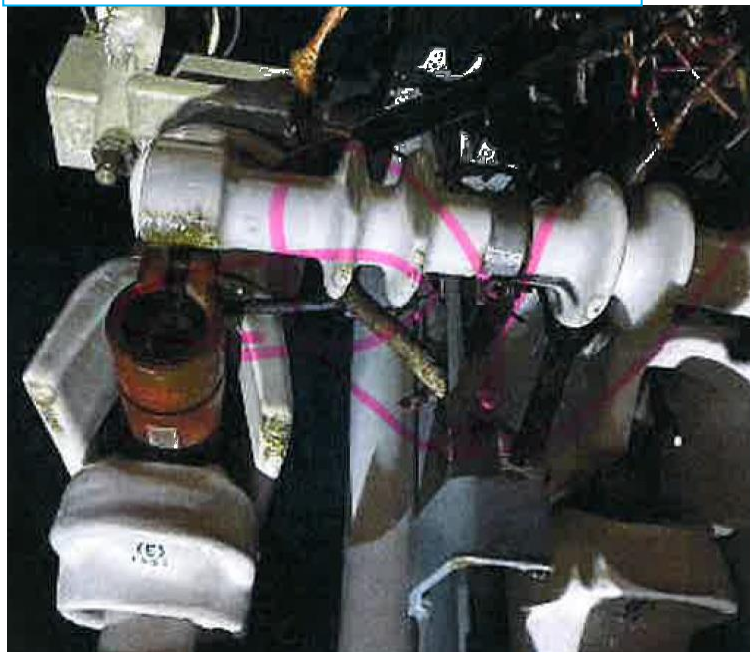
- ・ 発生時の天候は雨であった。
- ・ 柱上のA O G支持金物に作られた営巣材が、A O G電源側の充電部に接触し地絡事故が発生した。
- ・ 営巣材が充電部に接触した箇所がZ C Tよりも電源側であり、保護範囲外であったことから、地絡継電器が作動しなかった。
- ・ 営巣材が充電部に接触した状態が継続し、一般送配電会社による再閉路が失敗したため、波及事故となった。

- ・ 営巣材が充電部に触れた箇所がZCTよりも電源側であり、保護範囲外であったことから、地絡継電器が作動しなかった。

営巣材(一で囲んだ範囲)除去前

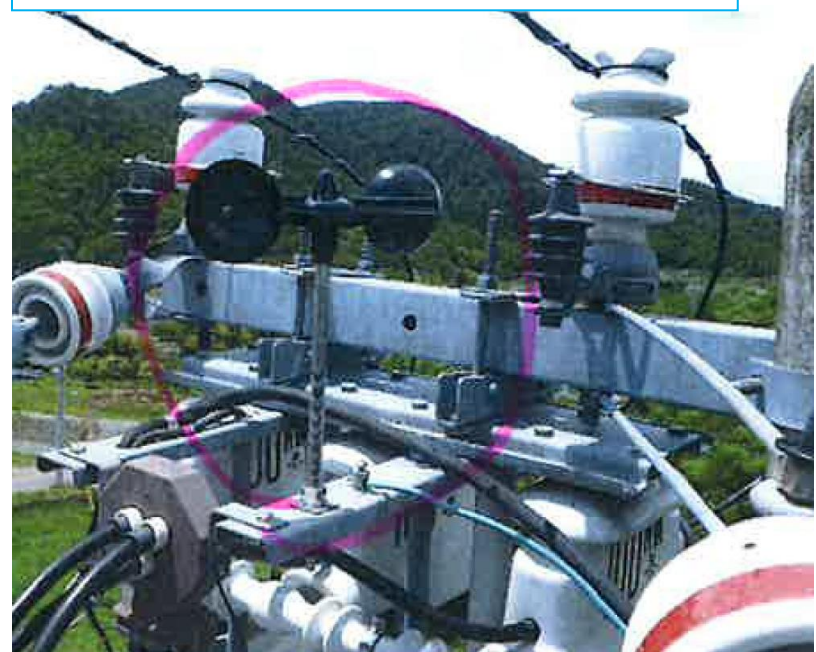
鳥害対策品(一で囲んだ範囲)取付後

- ・ 柱上のAOG支持金物に鳥害対策品を取り付ける。
- ・ AOGは設備更新時にはSOGに取り替え、露出した充電部を無くす。

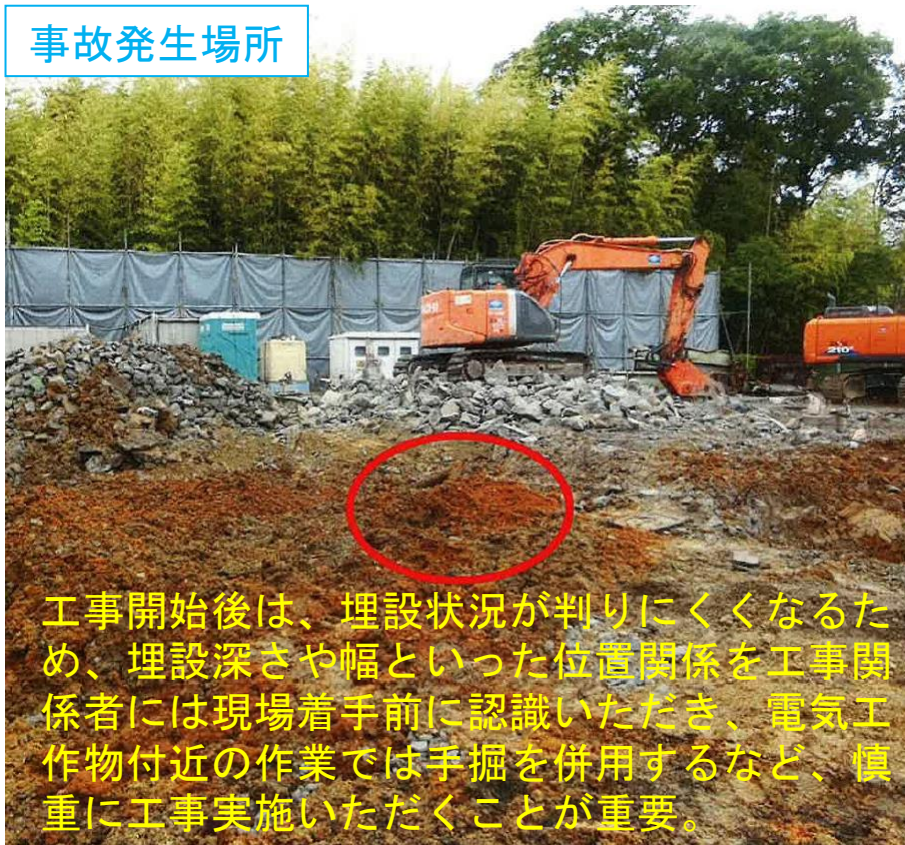
事故発生場所

- ・発生時の天候は雨であった。
- ・施設解体工事では、基礎撤去をバックホウによって行っていた。
- ・バックホウが地中を掘削した際、充電中のケーブルをバケットで損傷させ、地絡事故が発生した。（幸い、バックホウのオペレーターが感電負傷することはなかった。）
- ・ケーブルを損傷させる前に、工事場所の別の地点でSOG制御線も損傷させていたことから、SOGは動作できず、波及事故防止が図られていない状態だった。
- ・ケーブル内部の導体が地絡状態が継続（バックホウ接触によるものか、周辺土砂接触によるものかは不明）し、一般送配電会社による再閉路が失敗したため、波及事故となった。
- ・ケーブルや制御線の埋設ルートが確認されていなかった。

- ・バックホウのバケットによってケーブルとSOG制御線が損傷した。
- ・ケーブルや制御線の埋設ルートが確認されていなかった。

- ・掘削等の作業を行う際は、事前に埋設ルートの確認を行う。

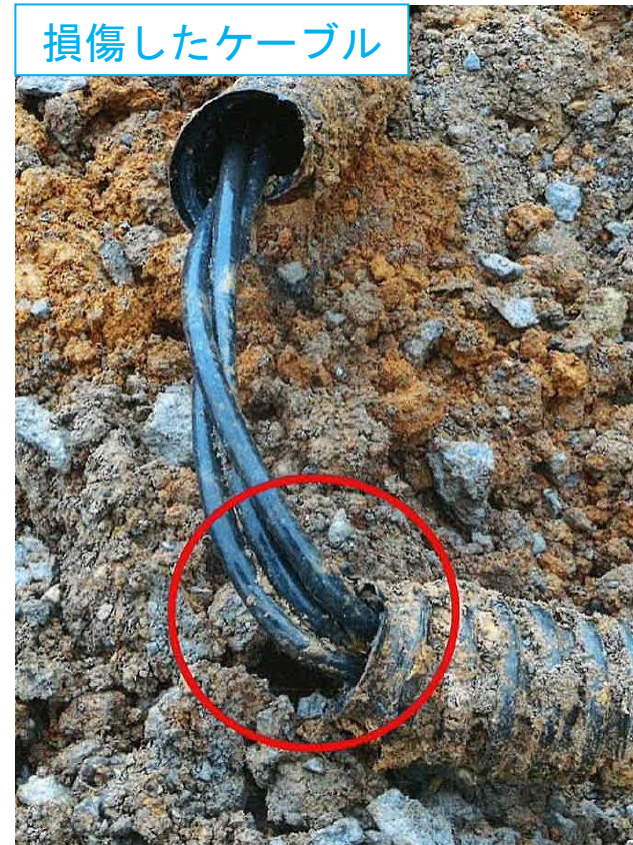
損傷したケーブル

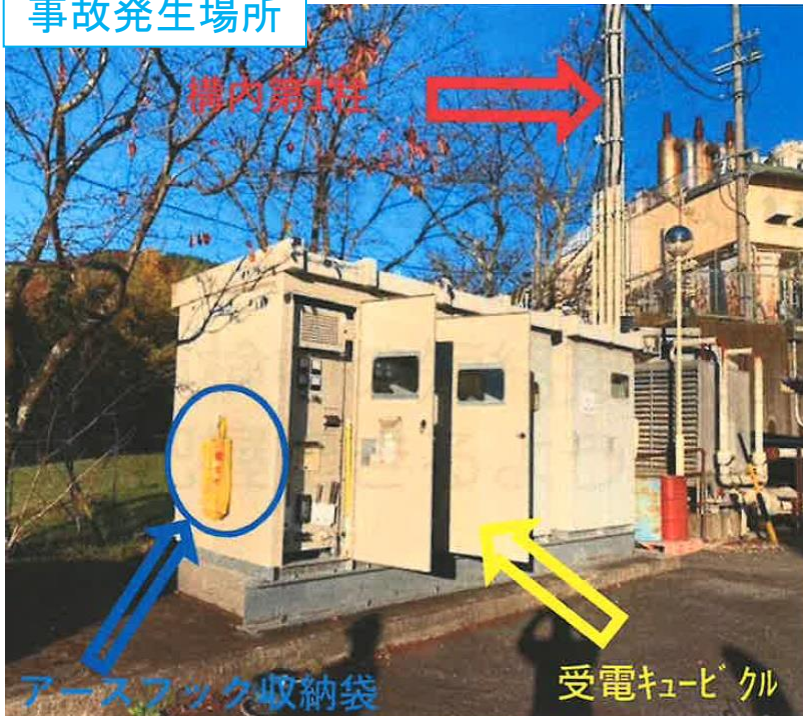
事故発生場所

- ・ 年次点検を終えた主任技術者は、復電操作のためにSOGを投入した。
- ・ 作業中の感電防止のため高圧引込ケーブル接続部に取付けていた接地器具が残ったままであったことから、SOG投入によって3相地絡事故が発生した。
- ・ 作業関係者全員がSOG投入前に接地器具を外したことを確認していなかった。  
（誰かが接地器具を取り外したものと互いに思い込んでいた。）
- ・ 年次点検などの作業にて接地を取り付ける時は、接地中であることの表示を取り付けているものの、その位置が比較的離れていたことから、表示を見落とした。

- ・ S O G投入前に接地器具を外したことを確認していなかった。
- ・ 接地中であることの表示を取り付けているが、当該表示を見落とした。

- ・ 複数人で接地器具取外しを行い、相互に確認し合う。
- ・ 接地中であることの表示は、受電盤前面などの視角に入る場所へ取付ける。

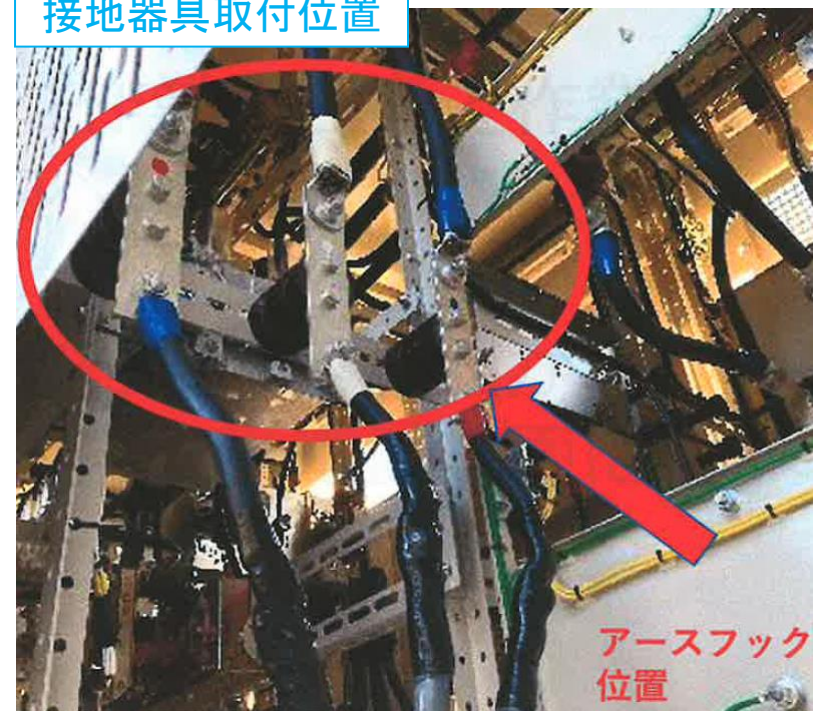
接地器具取付位置

接地中の表示(アースフック収納袋)はあるものの、  
接地器具取付場所(受電キュービクルの記載)から  
離れていたため、見落としやすかった。
