# 職場と電気

発行 2019年 春号

一般社団法人  
中部電気管理技術者協会  
広報委員会

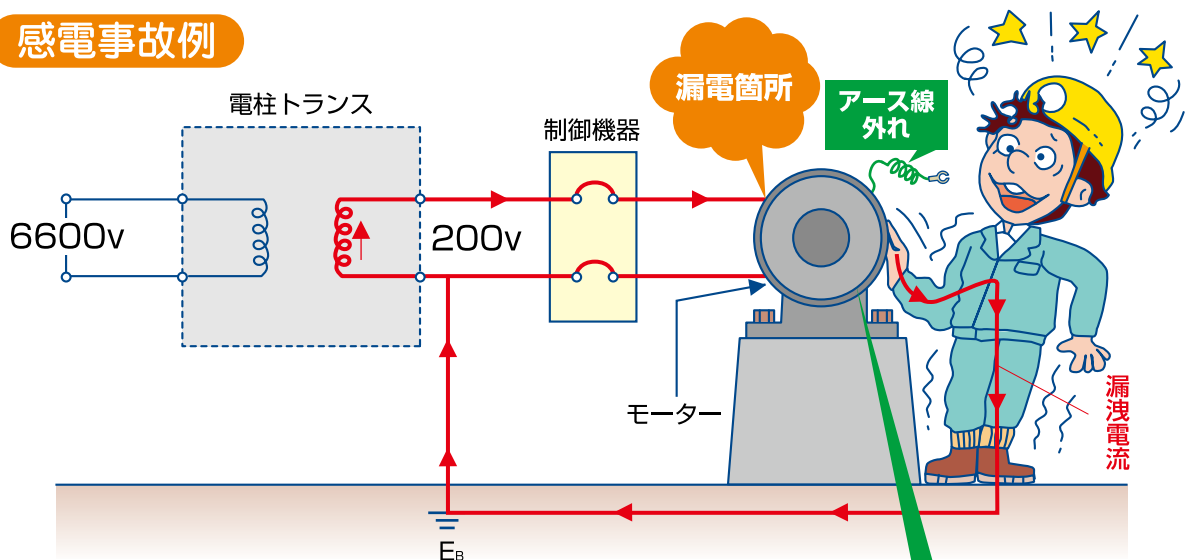
## 感電事故例

感電とは 人体に電流が流れてショックを受けることですが 感電する種別は下記の通りです

- 通電中の電線等に接触して 電流が体内を流れる
- 電圧がかかっている箇所接触到して 電流が体内を流れて大地に流れる
- 漏電している機器に接触して 体内を流れて大地に流れる

※感電は湿気が多い場所では 非常に危険ですが  
乾燥した場所でも100V 200Vで死亡するおそれがあります

- ①絶縁を良くして  
破損した箇所は修理及び交換する
- ②アース線と漏電ブレーカーを取付ける
- ③特に湿った所では注意すること

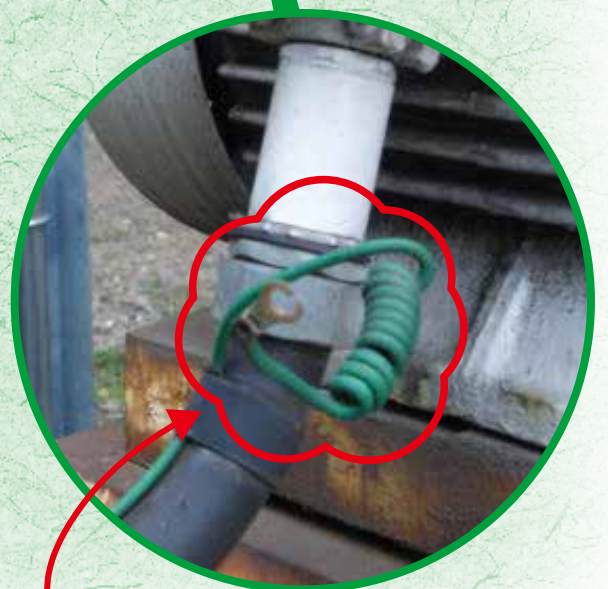
アース線が外れている！！

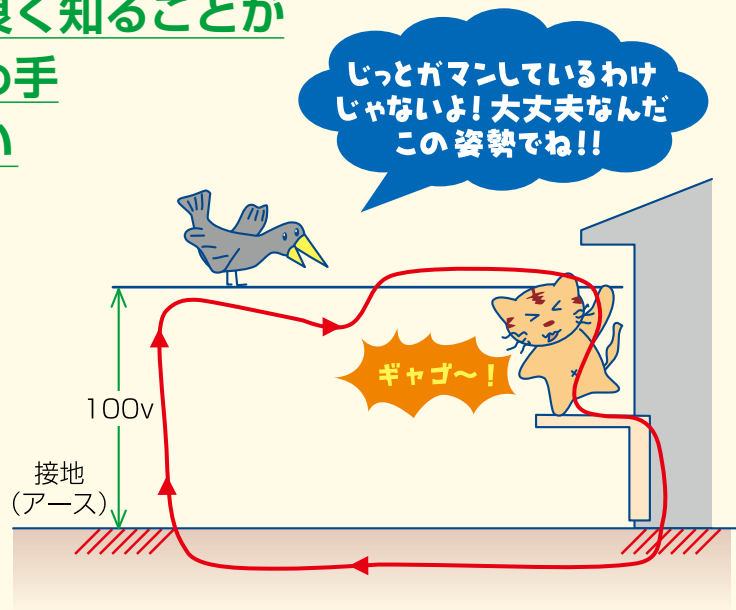
**感電メカニズムを良く知ることが  
感電災害防止の決め手  
カラスは感電しない**

カラスが平気で架空送電線に止まられているのはカラスが電気に強いということではなく、単にカラスが1本の電線にとまっているからです

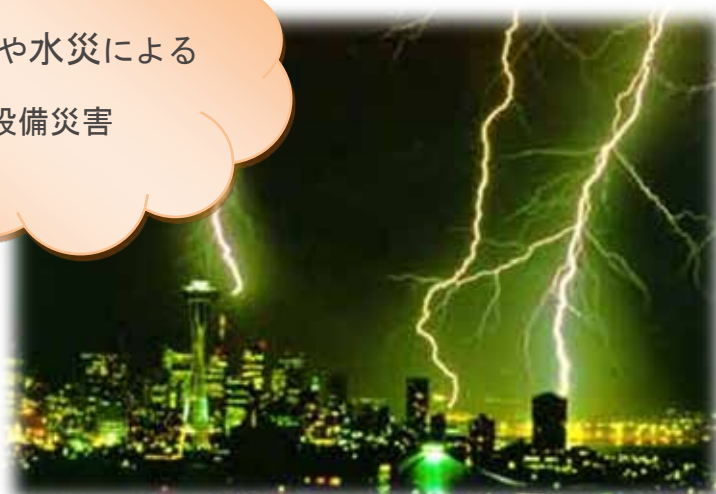
構内電柱上に設置した高圧交流  
負荷開閉器への落雷

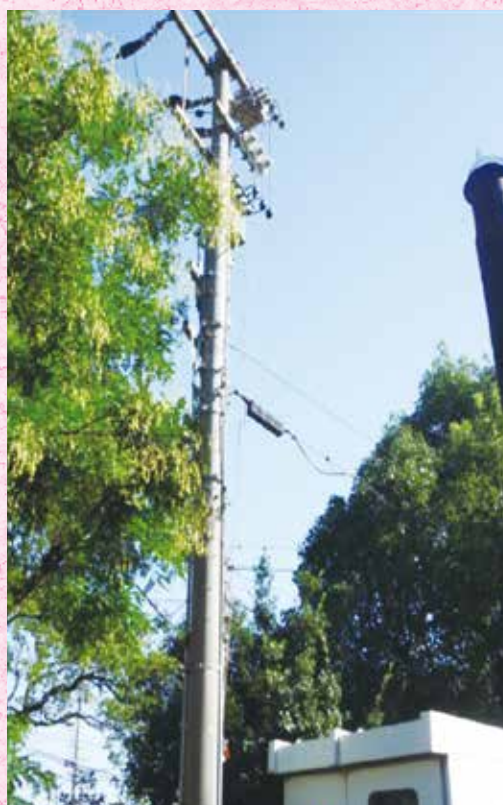
<伐採前>

- ⚠ 強風で揺れる木の枝が高圧機器や高圧ケーブルに触れる
- ⚠ 鳥の卵や餌を狙うへび等の小動物が枝から電柱に渡り通電部に触れる
- ⚠ つる草が伸び高圧機器や高圧ケーブルに触れる

この様な理由で**停電事故**または  
近隣への**波及事故**になったら大変!!

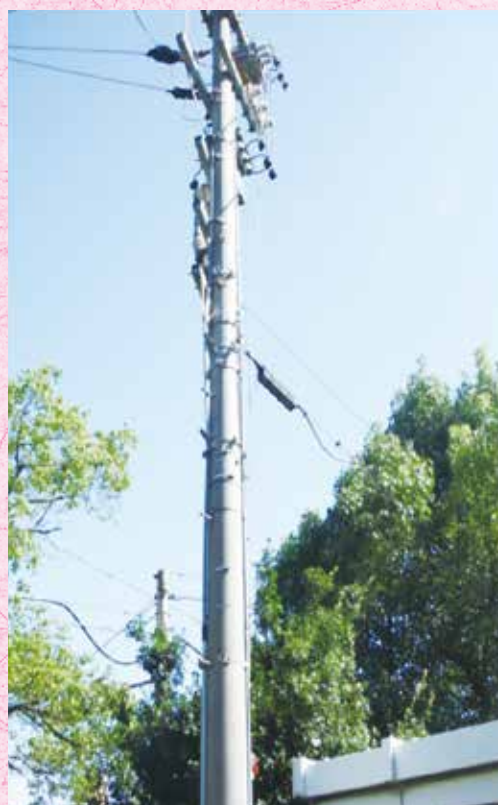
<伐採後>

## 危険な枝は伐採しましょう・・・

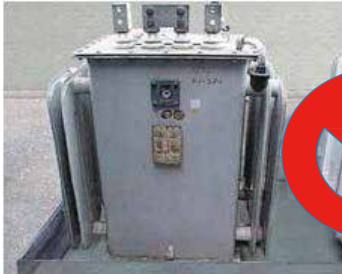
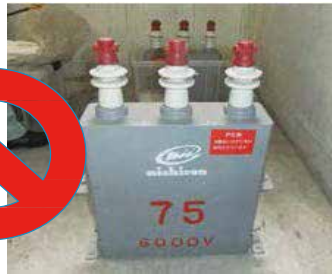
【対象機器】 変圧器・電力用コンデンサー等

変圧器

電力用コンデンサー

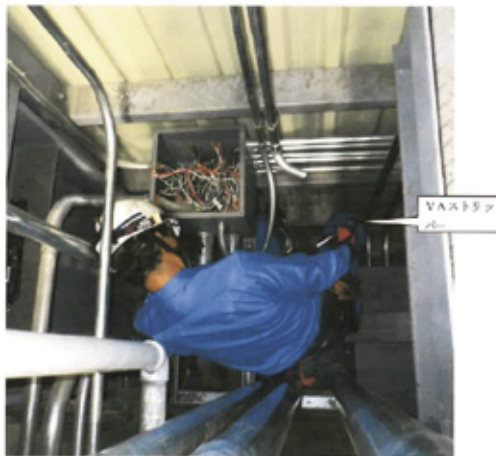
- 被災者は、電源を切らず、かつ、検電確認をせずに、通電中の電線の被覆はがし作業を行ったことにより感電したものと推定。
- 当該事業場では、入構し作業を行うための事前手続きのルールを定めておらず、作業内容や方法などを把握していなかった。

事故発見時の再現状況

- 電気作業に関する安全基本教育を繰り返し実施し、低圧回路の危険性、作業前の検電確認などの再徹底する。
- 絶対遵守項目を明記した「安全作業要領書」を作成し、安全基本教育において作業手順を繰り返し周知を徹底する。
- 作業に着手する場合は事前に手続きを行い、電気主任技術者の指導助言を受けるとともに、作業当日は許可を得てから行う。
