# 職場と電気

一般社団法人  
中部電気管理技術者協会  
広報委員会

# 安全の為に漏電遮断器の設置を!!

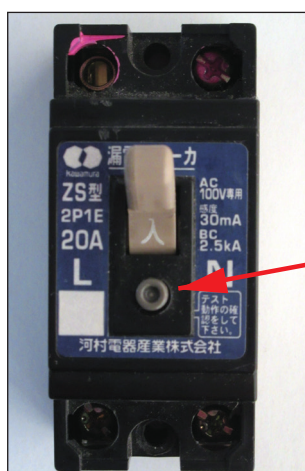
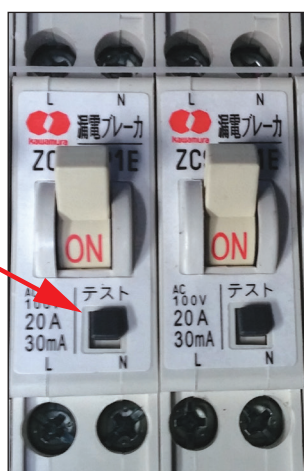
### 漏電表示ボタンなし

テストボタン

漏電すると遮断するが表示はしない

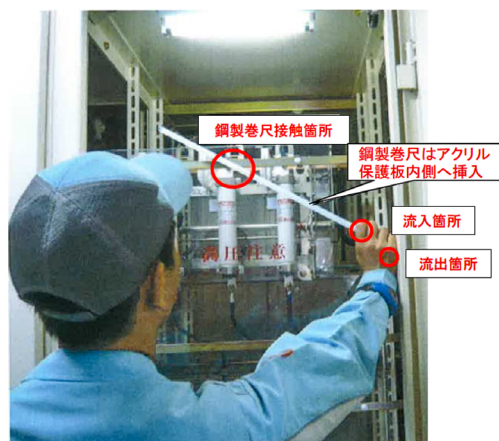
感電の状況(再現)

## 事故事例:被災者は銅製巻尺で寸法確認時に高圧機器に接触し感電した

- ・キュービクルは高圧設備であり危険であることを認識していたが、充電部に触らなければ大丈夫と過信していた。
- ・電気に関する知識、経験が不足しているにもかかわらず、活線近接作業を行った。
- ・寸法確認作業の実施を電気主任技術者へ連絡しなかった。

- ・キュービクルの扉を開閉する場合は電気主任技術者へ連絡することを徹底した。
- ・キュービクル内に「高圧危険」、「電気主任技術者へ連絡」を記載した注意喚起シールを貼付した。
- ・電気関係鍵に「注意喚起プレート」の取付け。

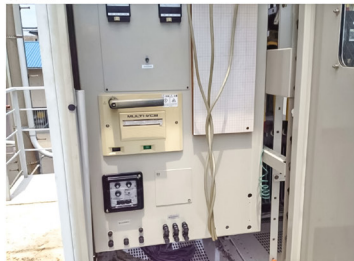
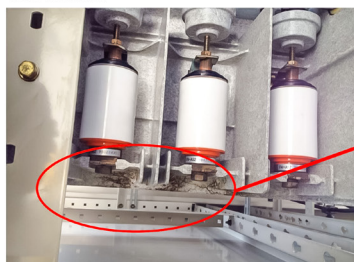
遮断器のトラッキング現象

## 不具合事例:高圧真空遮断器の不具合(事故の未然防止)

年次点検時に発見

溜まった雨水が蒸発してトラッキングを起こしたと推測

操作側から

裏側(下から撮影)

裏側の斜め上から

雨水が溜まってしまう箇所の除去
