# 波及事故防止の重要性

## 主遮断装置編

# 主遮断装置における各種波及事故防止対策

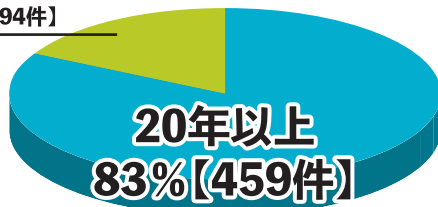
自然劣化で停電に至った機器の約83%が製造後20年以上経過しています。経年劣化や汚損物質の付着によって、劣化が進行し絶縁性能が低下すると、波及事故の原因となります。

20年未満  
17%【94件】

2020～2024年度（一財）中部電気保安協会データより

**製造後20年**を目安とした**計画的な更新、定期点検**での**メンテナンス**が効果的な対策です。
